車社会の安全を支える超音波センシング技術

木村友則*
井幡光詞**

Ultrasonic Sensing Technologies Supporting Safety Motorization

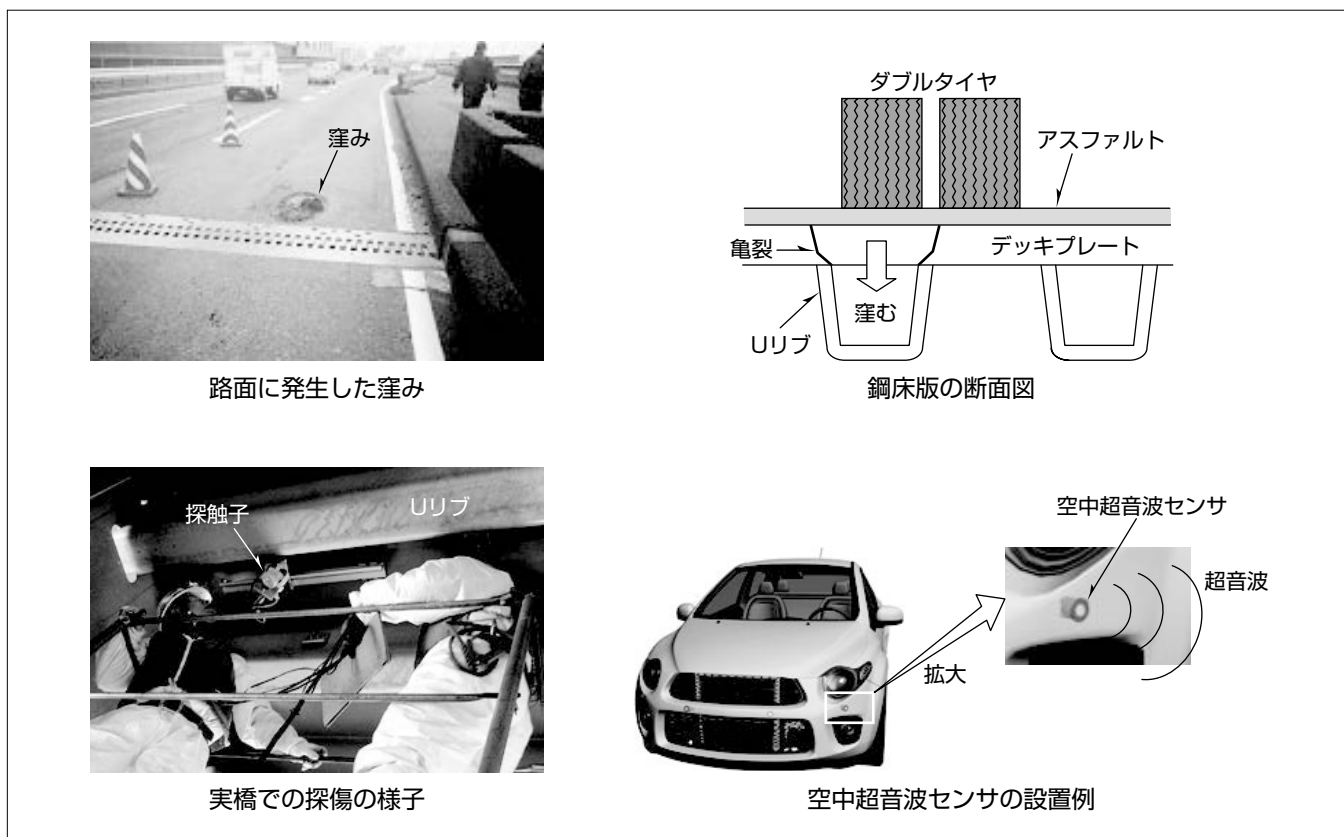
鋼床版の超音波探傷技術と空中超音波センサ

左上の写真は、実際の路面に発生した窪みである。この窪みを発生させる原因は鋼床版デッキプレートを貫通した亀裂であり、この様子を右上の図に示している。左下の写真は、新たに開発した臨界屈折角探傷法で実橋の鋼床版を探傷している様子である。また右下の写真は、車両周辺のセンシングに用いられる空中超音波センサを車に設置した例を示している。

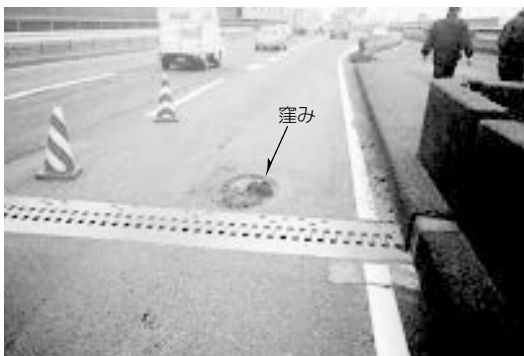
図1. 路面に発生した窪み

図1は、路面に発生した窪みである。窪みの深さはそれ程ではないが、この窪みに車のタイヤが嵌(は)まると運転に支障をきたし、事故の誘因となる。窪みが発生する原因は、道路の構造にある。図2は、鋼床版の断面図である。鋼床版はデッキプレートとUリブで構成されており、これらは溶接されている。Uリブ上を車が通行すると溶接部に大きな荷重がかかり、デッキプレート内に亀裂が発生する。年月を重ねるとこの亀裂が進展し、最終的にはデッキプレートを貫通する。この場合、路面のアスファルトを支えられずに、窪みが生じる。

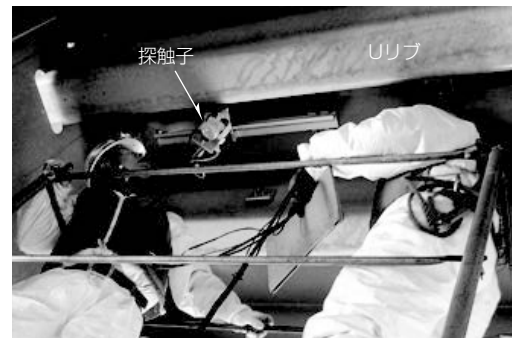
図6. 実橋鋼床版での適用状況

実橋に発生した亀裂に対し、臨界屈折角探傷法を適用して亀裂を評価した。図6に、実橋鋼床版での適用状況を示す。鋼床版の下に足場を設け、作業員2名による探傷を行った。なおこの現場における感度補正值は、8 dBであった。
