特集論文

明石海峡大橋向け エレベーター リニューアル工事

Elevator Renewal Work for Akashi Kaikyo Bridge

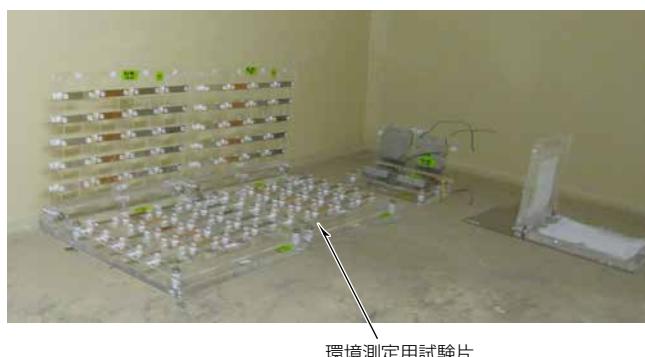
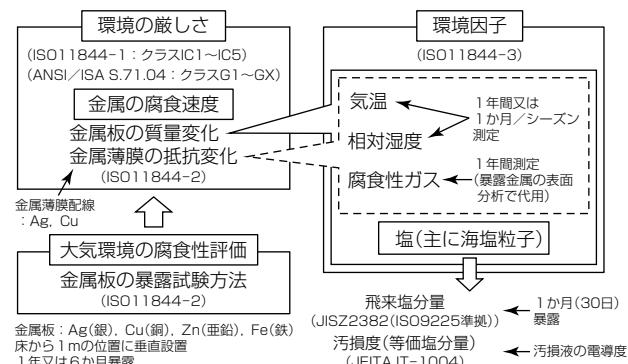
図2-環境調査の様子(機械室)と評価方法

初回設計時の防食仕様(ステンレス鋼の採用など)によって、盤面に対する明らかな腐食は確認されなかった。標準的な特殊環境対策に基づいた盤構成でも製品品質に問題がないことを確認して適切な防食仕様を決定するため、環境調査を行った。この調査は、図2に示すような環境評価方法に基づいて1年間にわたり実施された。金属の錆(さび)の発生を確認するため、4種類の金属を空中の酸素に触れさせて、錆の発生有無を確認した。また、腐食ガスによる生成物の確認には、ガラス片に金属の薄膜を構成し、腐食ガスの影響を評価した。さらに、塩分による汚染度の確認として、ガーゼを空中の酸素に触れさせて、塩分による汚染の程度を測定した。

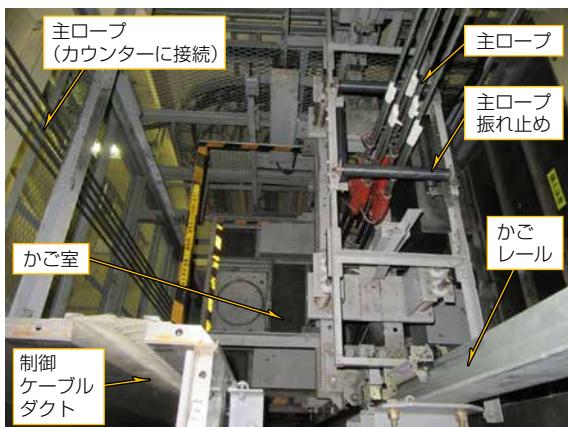
図3-かごとドッキングしている状態(昇降路見下げ)

主ロープ振れ止め装置と関係する運転動作フローについて述べる。海風によって塔が揺れると主ロープが昇降路機器に接触する危険があるため、接触を防ぐ対策が必要である。この装置は、かごの上部に設置され、かごの昇降に伴ってドッキング及び分離が行える構造になっている(図3、図4)。具体的には、塔の中央付近である52階より下にある場合は昇降路固定位置にあり、かごが52階より上にある場合はかごとドッキングして動く。振れ止めのドッキングと分離時には衝撃を考慮し、昇降路中間階でのかごの停止措置動作を追加している。また、主ロープ振れ止め装置には位置スイッチが設置されており、エンコーダーからの位置情報との整合性を確認する。万一の脱落時にはエレベーターを機械的に停止させる機能も備えており、主ロープの揺れによるリスクを軽減し、安全な運用を確保している。これによって、昇降路機器の安全性と信頼性を向上させる。

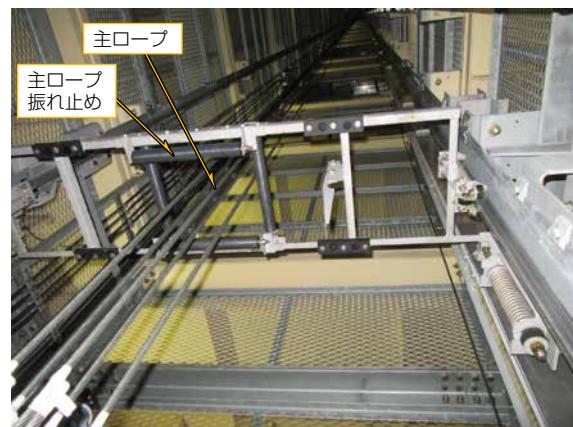
図4-昇降路固定位置に設置されている状態(昇降路見上げ)

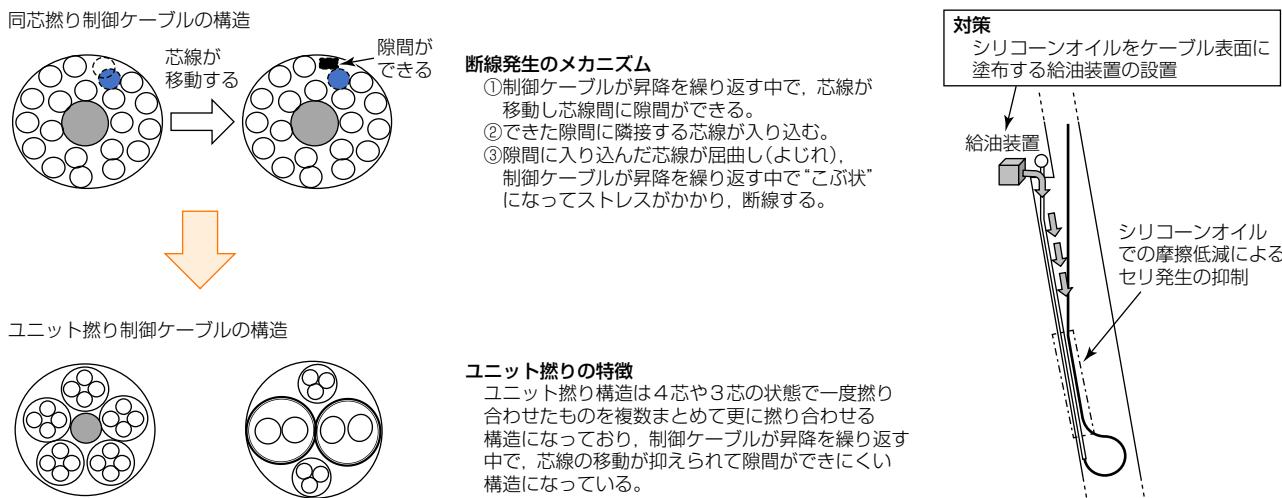
図5-制御ケーブルの検討と開発

特殊環境用超多芯制御ケーブルの開発は、初回設計時と異なる通信方式に対応するために行われた。リニューアル機種に適用可能な制御ケーブルが存在しなかったため、新規開発が必要になった。開発に当たっては、幾つかの要件があった。まず、シールド付きツイストペアケーブルを使用し、銅芯入りの多芯ケーブルであることが必須であり、銅芯はSUS製、さらにはすくめつき電線を適用することが求められた。また、ケーブルの自由曲げ径は既設ケーブルダクトに収まるものでなければならず、質量軽減も重要な適用要件であった。

さらに、制御ケーブルの線芯断線対策として、構造を同心撚(よ)りからユニット撚りに変更した(図5)。この変更によって、昇降を繰り返す中で芯線の移動が抑えられて、隙間ができにくくなり、断線しにくい構造が期待できる。これらの内容を基に、メーカーと協業し、試作と検証を重ねて特殊環境用超多芯制御ケーブルを開発した。
